彰化縣二林鎮公所 107年1月份機關安全維護宣導(1)

電腦機房專用插座內部起火案例分析

文 圖/李立成

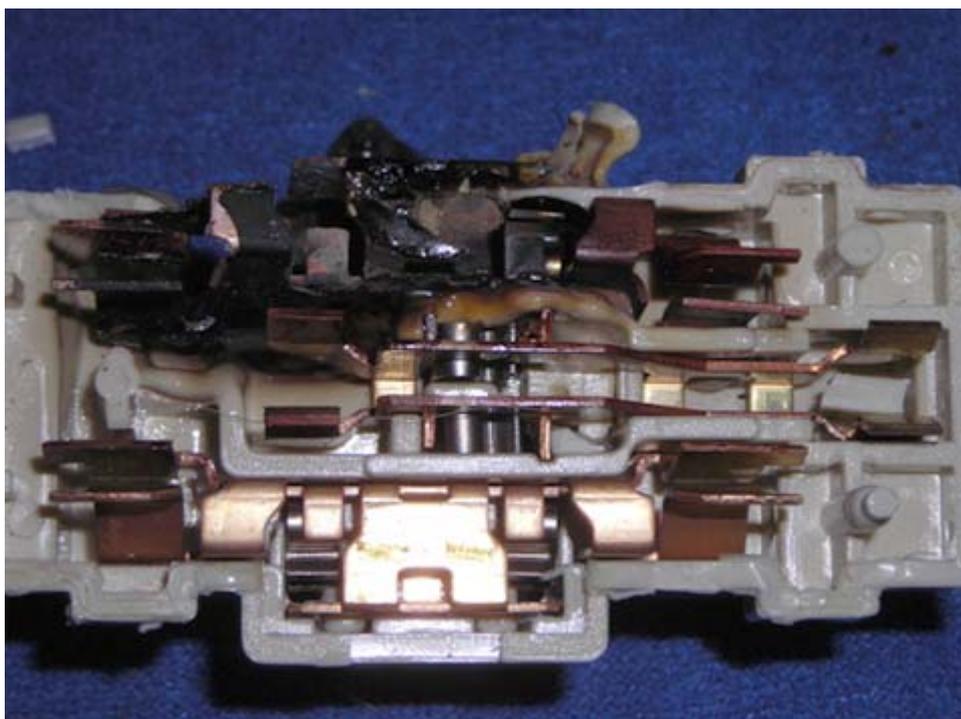
燃燒後僅電源插座受燒嚴重，插座受刃部周圍塑膠燒熔，受刃部銅質金屬外露，插在上頭的插頭僅輕微受熱變形。研判為專用配線及插座簧片接觸位置過熱，將插座周圍塑膠燒熔，高熱並沿插座受刃部金屬傳至插頭插刃，使插頭塑膠輕微變形。

圖 1：燒熔插座正面。

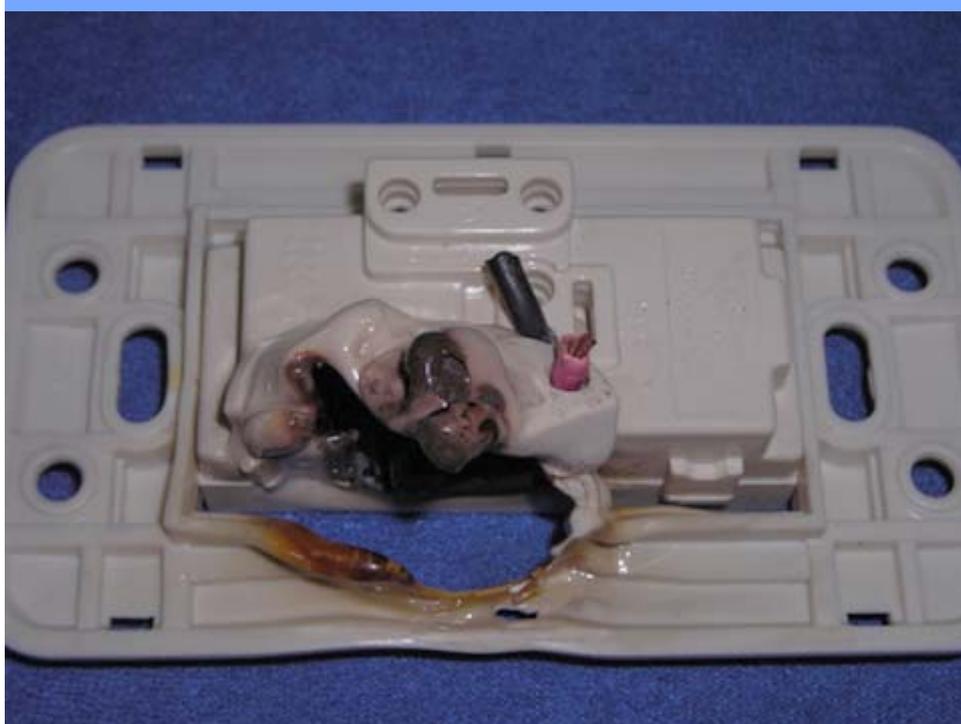
圖 2：燒熔插座後面。

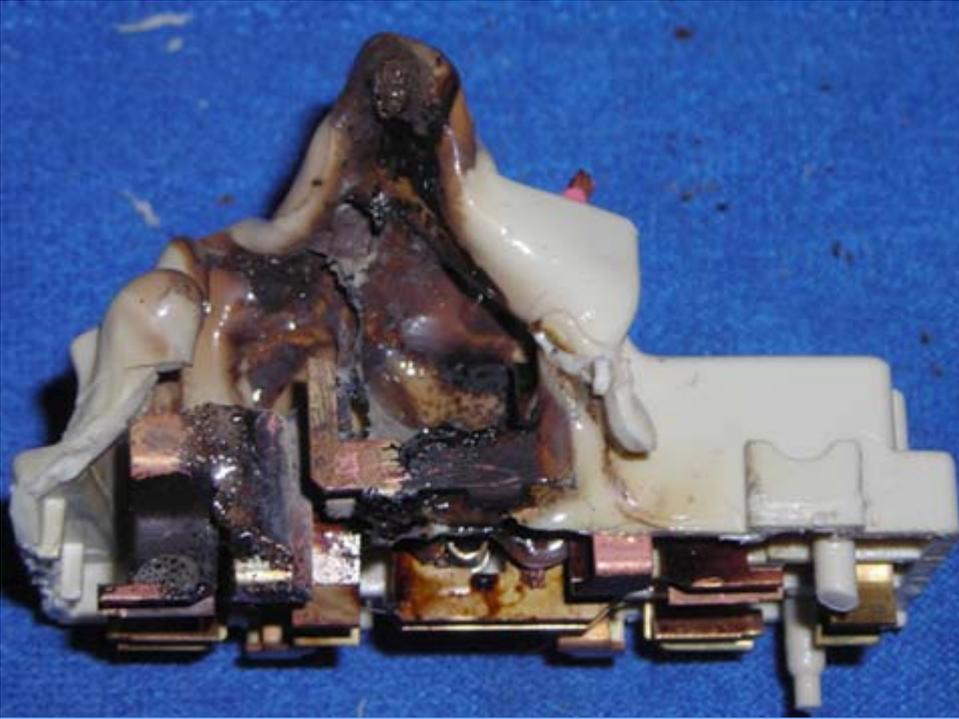
圖 3：燒熔插座側面。

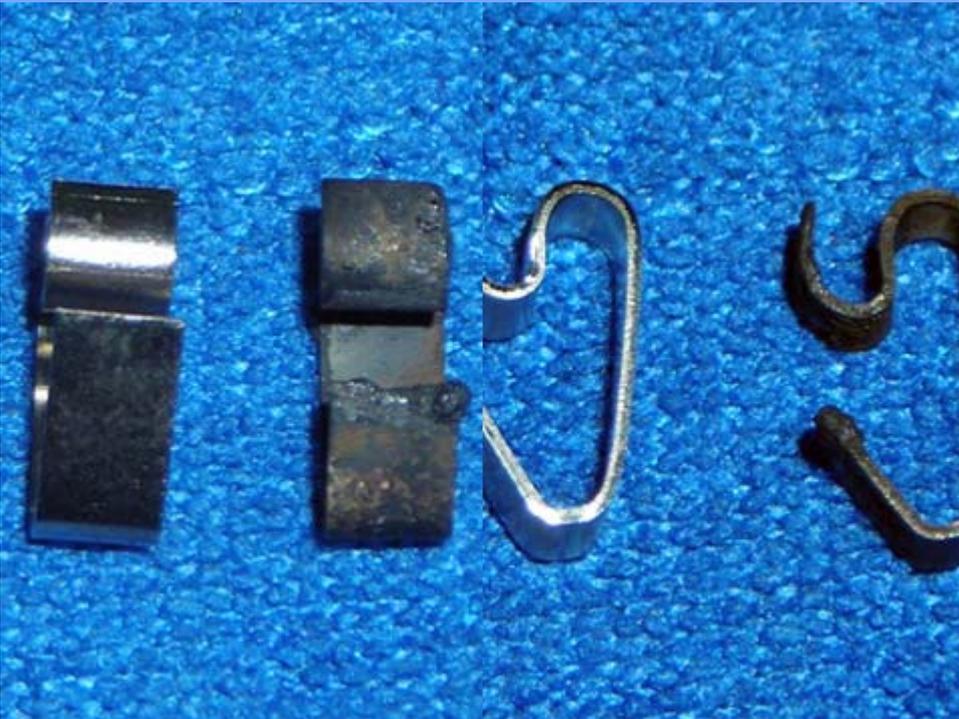
圖 4：插座內簧片（左側為正常，右側為燒熔簧片）。

〈二〉要求產品品質：一分錢，一分貨，插座的構造、材質、製造等若品質不良均容易引發插座過熱，例如插座內簧片彈性疲乏，插座塑膠本體容許溫度不足，當使用多項設備造成功率增加時，便容易出現插座過熱現象。市面上插座價格依品牌有很大的差異，相對的其耐用度和安全性亦有所差別。

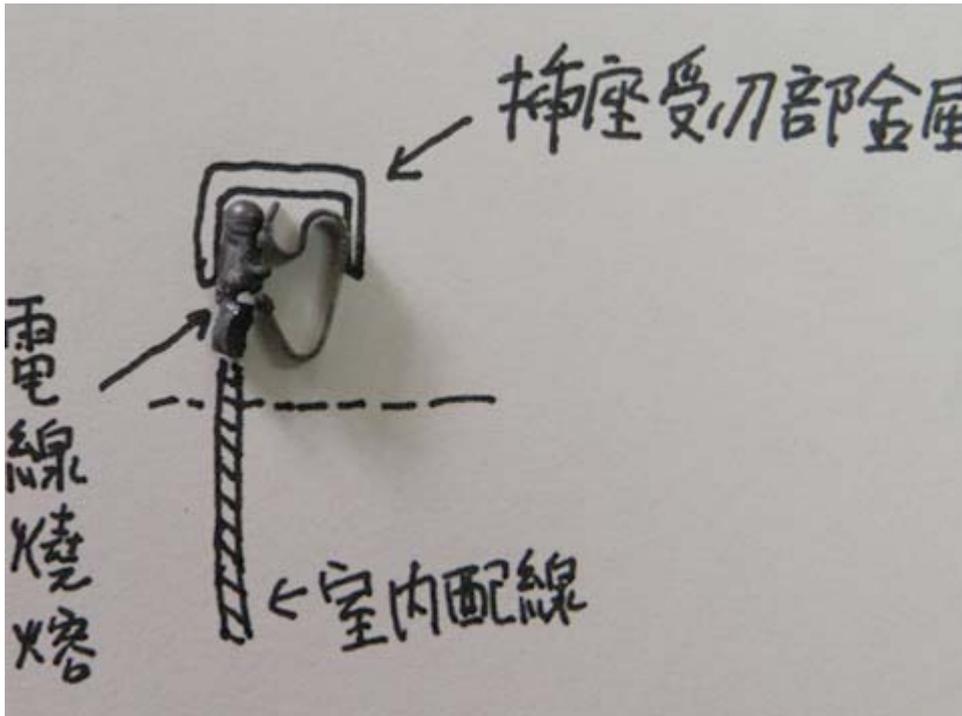
圖 5：室內配線燒熔位置。

燒熔插座其額定電流（15A），機房用插座雖為專用迴路，且每一迴路均設有專用無熔絲開關（20A），但一個插座外接 2 個延長線座（11A），一個延長線供 6 項電器使用，明顯可知，專用插座所流經電流較一般普通插座大，依照電工法規規定「除電動機外之特殊電器或其他負載之出線口，依電器或所接負載之安培額定計算」，也就是說應按實際使用電流來選擇插座，否則接線處就容易產生發熱情形，久而久之，過熱溫度便會將周圍可燃物燒熔。

〈一〉要求施工品質：配線施工時應確保接觸位置的電線截面平齊並接觸良好，接觸點的產生熱量減少，機房用插座之電流較一般普通插座之額定電流大，應按實際使用電流來選擇插座，勿以小用大否則插頭與接觸點若再因接觸無密實情況下，漸漸升溫，就容易發生火災。
