彰化縣消防局住宅用火災警報器成功案例教育資料

一、案由：

二、火災概要：

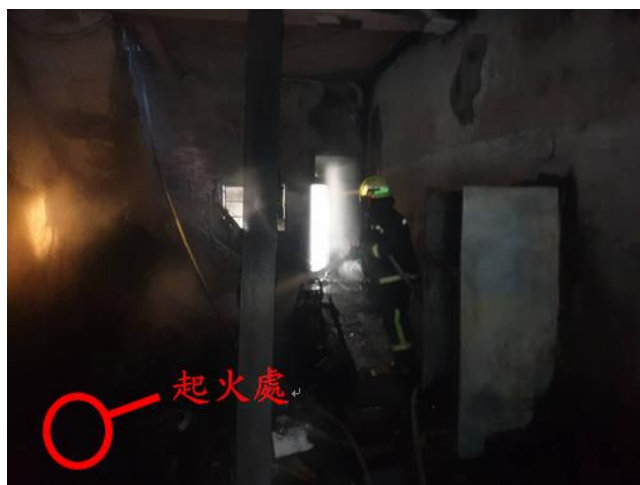
- (一)本件成功預警案例之住警器為該仲介自行裝設(共計9只，設置於臥室、走廊及客廳)，客廳住警器先動作。
- (二)本案起火原因：疑似電氣因素導致。
- (三)民眾通報、滅火等實際應變之成功或失敗之優缺點分析：
 - 1.優點：該戶自行於該場所各臥室、走廊及客廳裝設住警器，本次火警成功發出警報，讓住宿舍移工能於熟睡時立即發現，並及時逃生。
 - 2.缺點：現場移工進行避難逃生時未有關門動作，且該場所於避難逃生動線上堆置眾多可燃物，火勢因此迅速延燒，故無法自1樓逃生，並有移工於2樓陽台自行跳樓逃生時受傷。

起火處

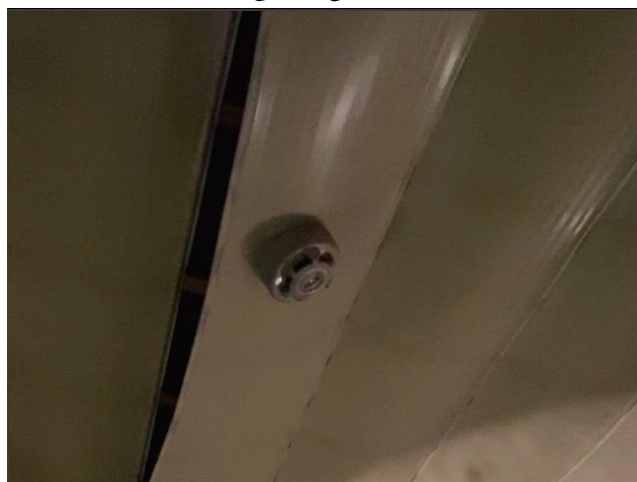
住警器位置(客廳)
